Bedrijf deelt ervaringen met deelliners

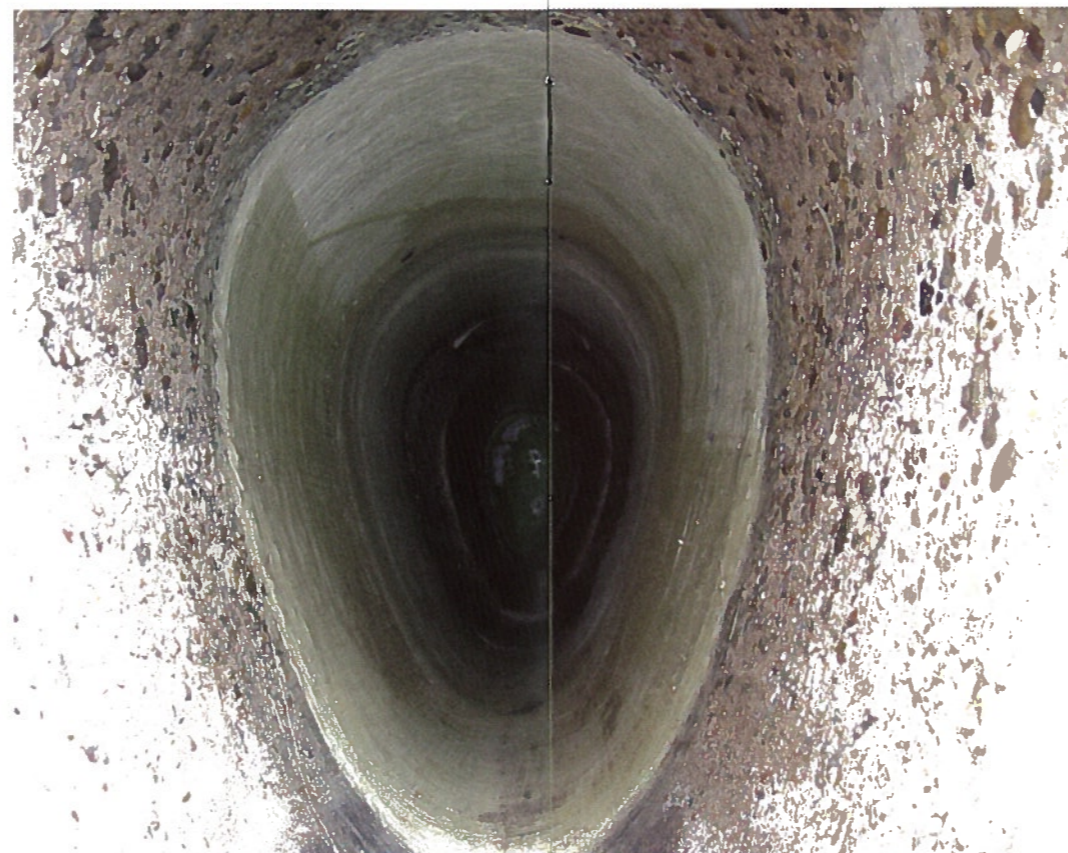
Voorbeeld gvk-deelliner.

Dit betekent dat de gvk-deelliner de deelrenovatie toepassing is die overblijft naast nog een aantal specifieke toepassingen (rvs-manchetten). De gvk-deelliner heeft als groot voordeel dat het na aanbrengen aan de binnenwand vastkleeft en niet meer kan verschuiven. Een aantal gvk-deelliners heeft inmiddels een 10.000-urentest ondergaan.

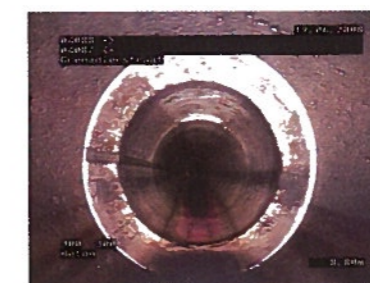
Voorbeeld naaldvilt-deelliner.

Ervaringen in Duitsland hebben uitgewezen dat de naaldvilt-deelliner voor renovatiedoeleinden niet betrouwbaar is. Vooral in gebieden waarbij grondwaterstanden onder het aanlegniveau van het riool voorkomen, kwam het voor dat de naaldvilt-deelliner van zijn plaats verschoof. Daardoor schoot de functionaliteit tekort en waren opnieuw maatregelen noodzakelijk. Hierdoor kon de naaldvilt-deelliner niet worden gefixeerd op de plaats waar het nodig was. Een verschuiving van een deelliner is dan mogelijk bij het uitvoeren van onderhoudswerkzaamheden (reiniging). Om deze reden worden naaldvilt-deelliners in Duitsland

niet meer toegepast. In Nederland heeft men soortgelijke ervaringen. Verder komt daar nog bij dat een naaldvilt-deelliner niet langdurig getest is (de zogenaamde 10 000-uren test). Gezien het voorgaande worden naaldvilt-deelliners afgeraden en adviseert men alleen nog de gvk-deelliner voor deelrenovatiedoeleinden aan.
